**Ing. Eduardo Guerrero Huizar**  
**Programador Automotriz**

:::: FALLO-CAUSA-  
REPARACION Y SOLUCION  
DE INMOVILIZADOR EN  
CHEVROLET/DAEWOO  
MATIZ, AVEO, SPARK HASTA  
2017.5 ::::

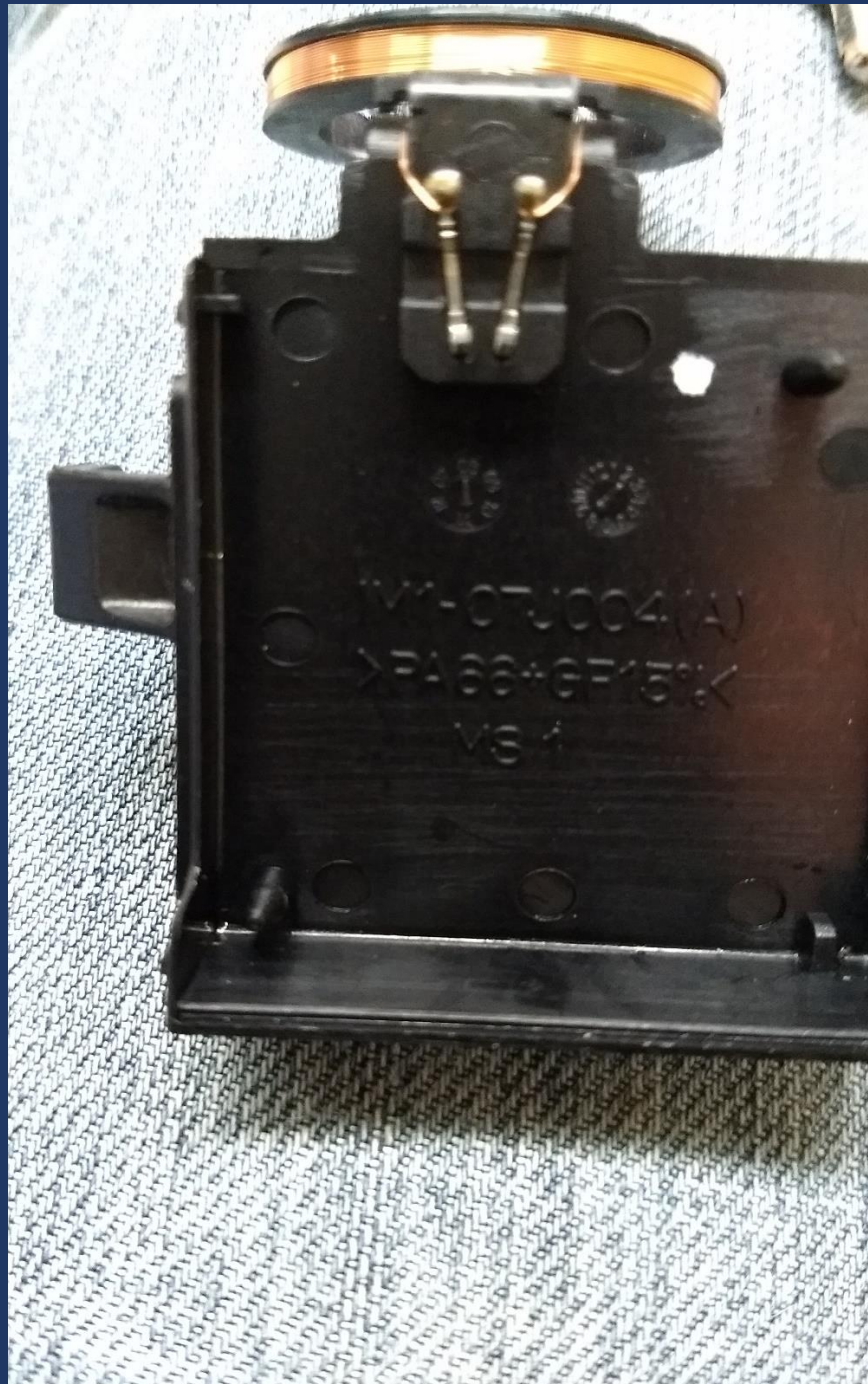
# 1.- TAPA Y CUBRE ARILLO (BOBINA)

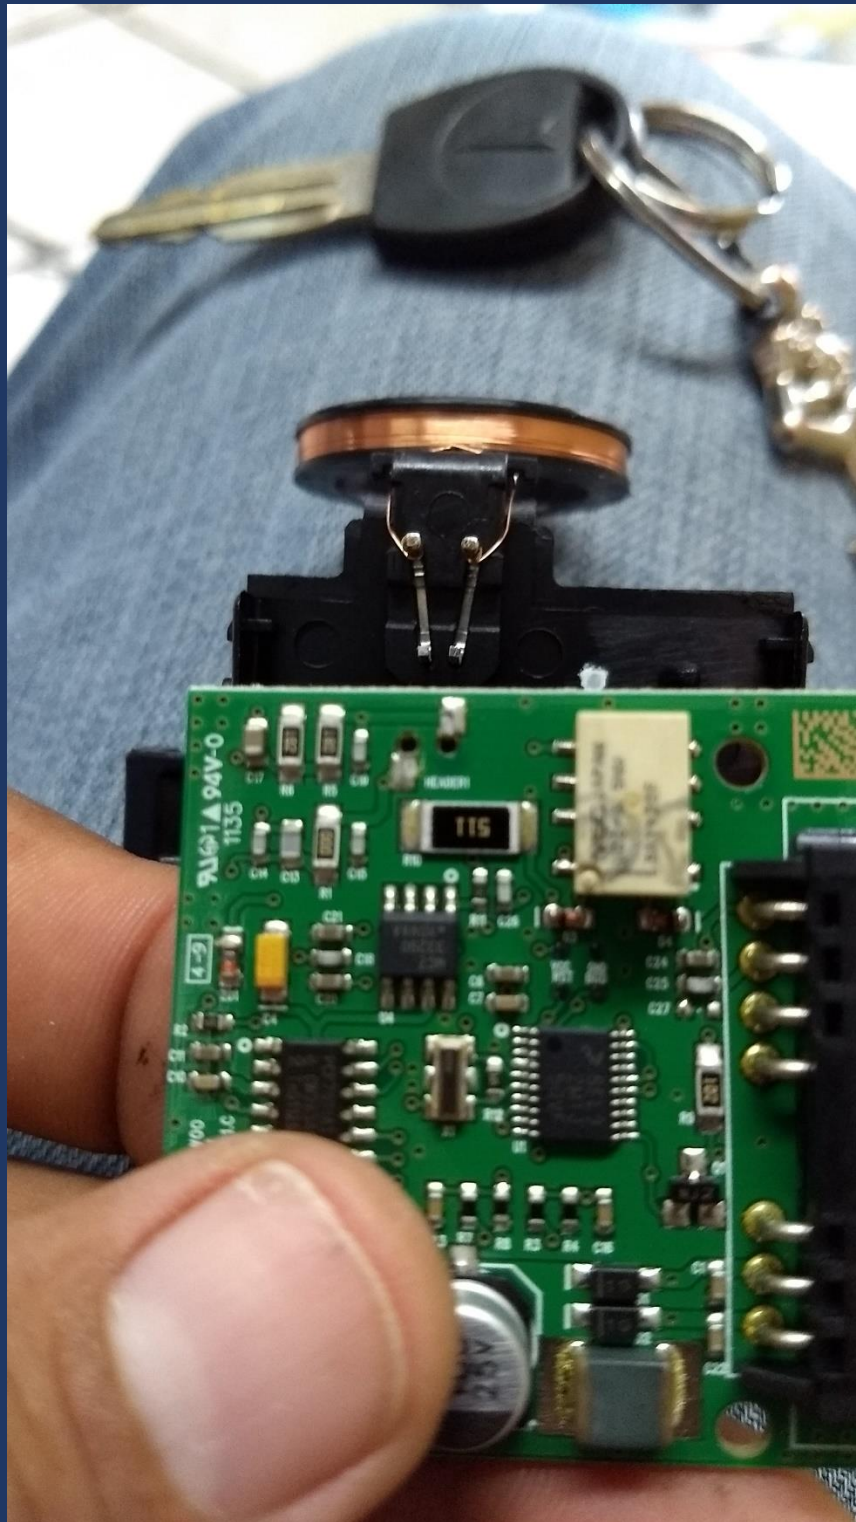
## 2.- ARILLO (BOBINA) Y LAS GUIAS CON PINES PARA UNIR LA TABLETA ELECTRONICA DEL INMO

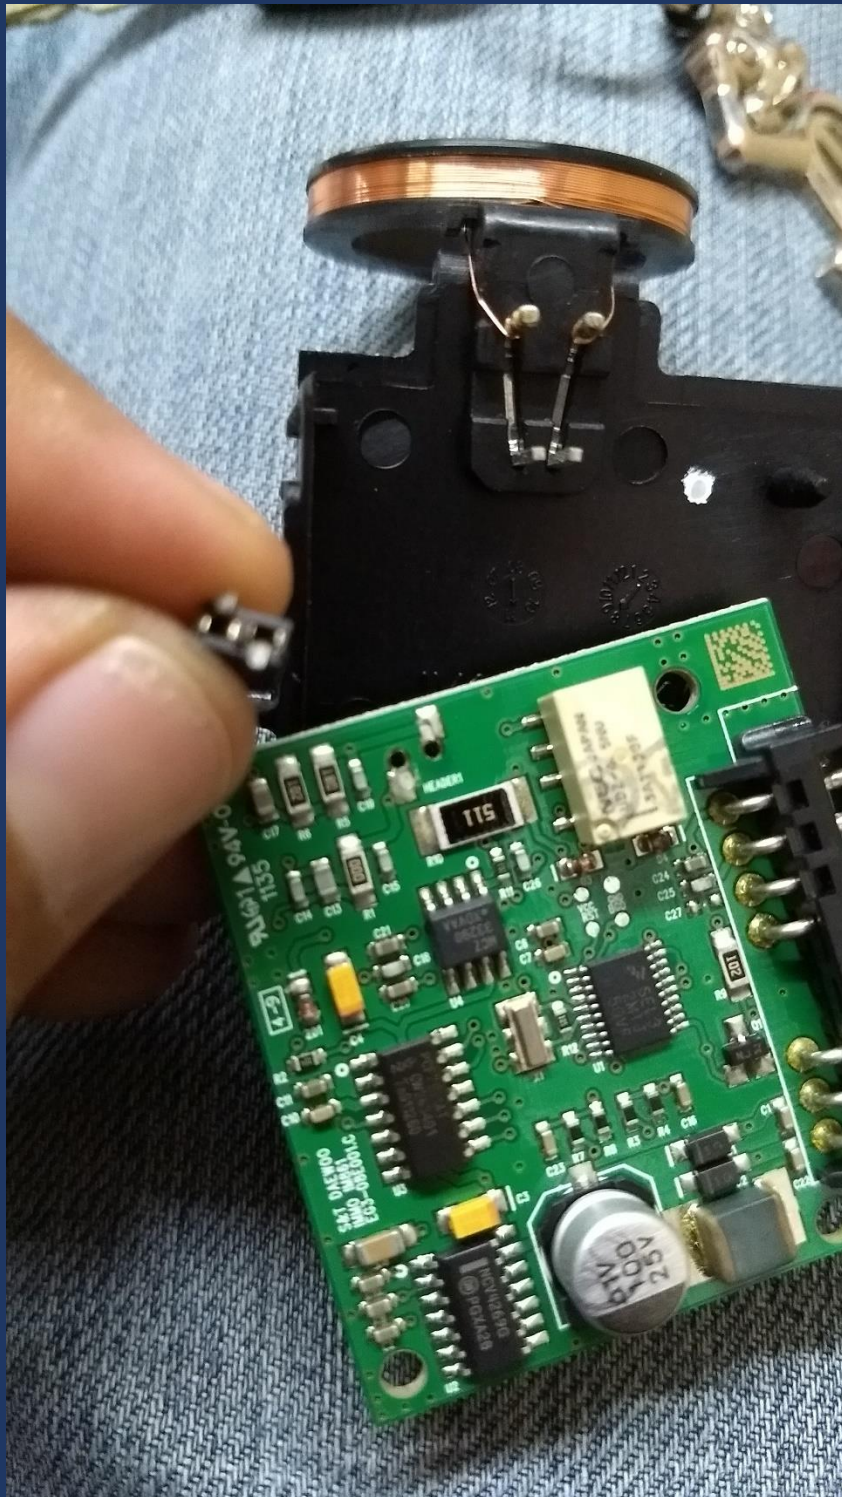
### 3.- PLASTICO NEGRO QUE ES UNA UNION CON SOLDADURA FRIA ENTRE PINES Y TABLETA

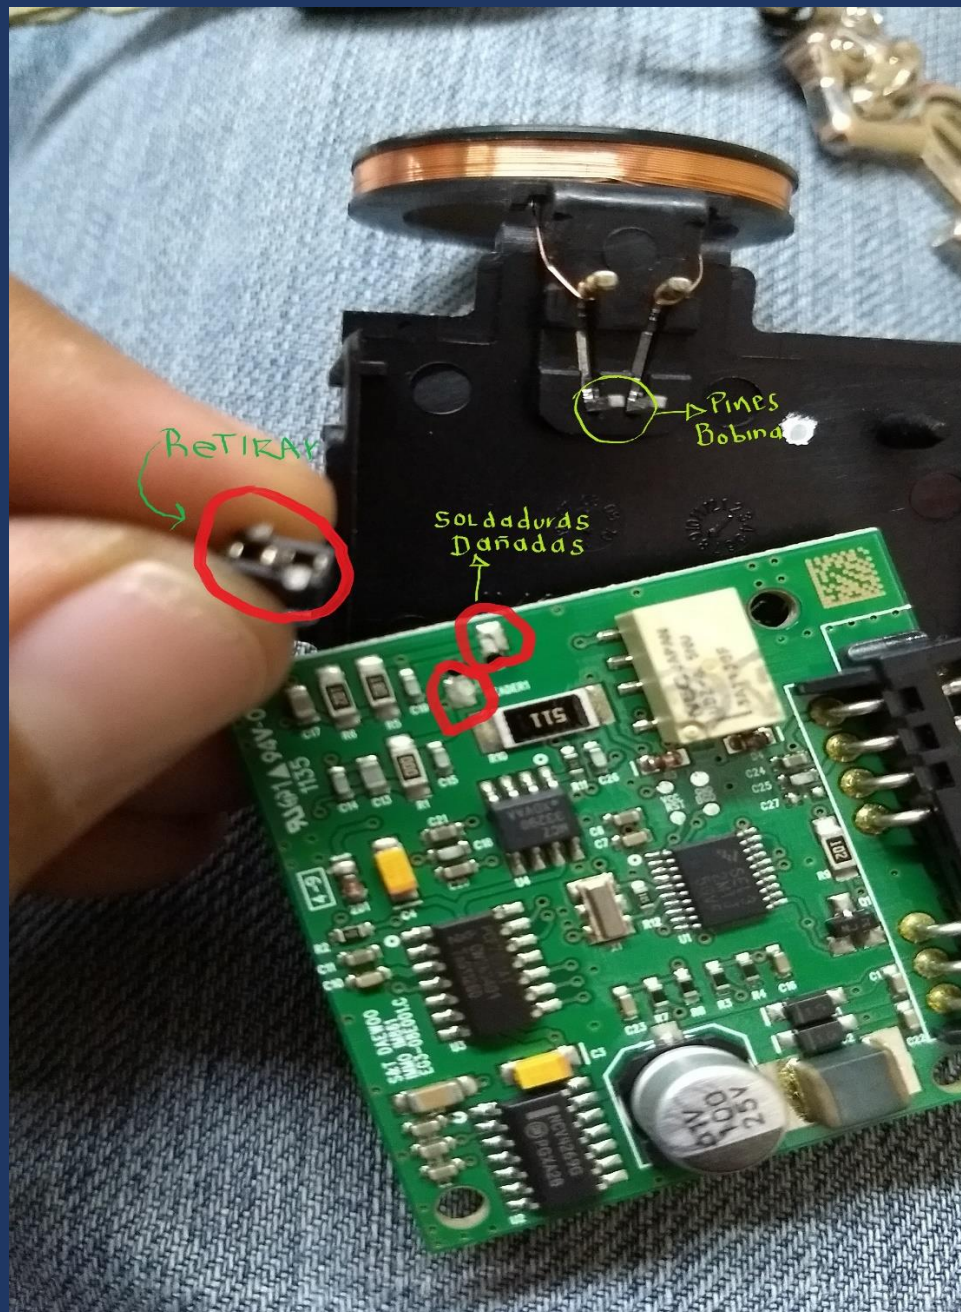
COMO SIGUIENTE PASO LES RECOMENDAMOS HACER UNA REVICION OCULAR DE PREFERENCIA CON UNA LUPA ENTRE LA UNION DEL PLASTICO CON LA TABLETA Y LOS PINES YA QUE AHI ES DONDE SE GENERA EL FALLO TAL COMO LES MOSTRAMOS EN LOS VIDEOS Y EN LAS SIGUIENTES IMAGENES,

SI NOS DAMOS CUENTA A SIMPLE VISTA NO SE  
ALCANZA A PERCATAR DE LA SOLDADURA  
TRONADA, ESTA MISMA ES LA QUE HACE UNION  
ENTRE EL EMBOBINADO DE LA ANTENA Y LA  
TABLETA LELECTRONICA DEL INMOVILIZADOR Y POR  
LO MISMO SE PRESENTA ESTE FALLO, HASTA AQUI  
YA HEMOS AVANZADO A CHECAR LOS SINTOMAS, LA  
CAUSA AHORA BIEN PASAMOS A LA REPARACION Y  
SOLUCION, PARA ELLO NECESITAMOS SOLO COMO  
HERRAMIENTA.

YA TENIENDO LA ANTENA DESARMADA EN LAS PARTES ANTES MENCIONADOS Y COMO SE MUESTRA EN LA IMAGEN VAMOS A DESCARTAR Y ELIMINAR EL PLASTIQUITO NEGRO QUE UNE LOS PINES Y EN SU LUGAR VAMOS A UTILIZAR UN POCO DE ESTAÑO PARA QUE LA PISTA DE LA TABLETA ELECTRONICA DEL INMOVILIZADOR UNA LOS PINES DEL ENBOBINADO DE LA ANTENA QUE EN SI POR SER SOLDADURAS FRIAS SE PARTIERON Y GENERARON EL FALLO, HAY QUE SER GENEROSOS CON EL ESTAÑO PERO MUY PRECAVIDOS DE \*NO UNIR LOS PINES TAL COMO LES MOSTRAMOS EN EL VIDEO Y LAS IMAGENES, YA QUE SE A GENERADO MAL INFORMACION EN GRUPOS DE WHATSAPP QUE SE TIENEN QUE HACER UN PUENTE ENTRE AMBOS, COSA QUE ES TOTALMENTE FALSA+ YA DESPUES DE HABER HECHO LA UNION ENTRE TARJETA Y PINES DEL ARILLO ENBOBINADO DE LA ANTENA PROSEGUIMOS A LIMPIAR CON UN CEPILLITO Y ALCOHOL O TINHER PARA RETIRAR EL EXCESO DE PASTA O RESIDUOS DE POLVO, ASI MISMO PROCEDEMOS PARA ARMAR LA ANTENA Y DIRIGIRNOS AL VEHICULO PARA HACER LA CORRECTA INSTALACION CON MUCHO CUIDADO, YA HABIANDO INSTALADO LA ANTENA PROCEDEMOS A CHECAR CON LAS LLAVES QUE TENGA EL CLIENTE

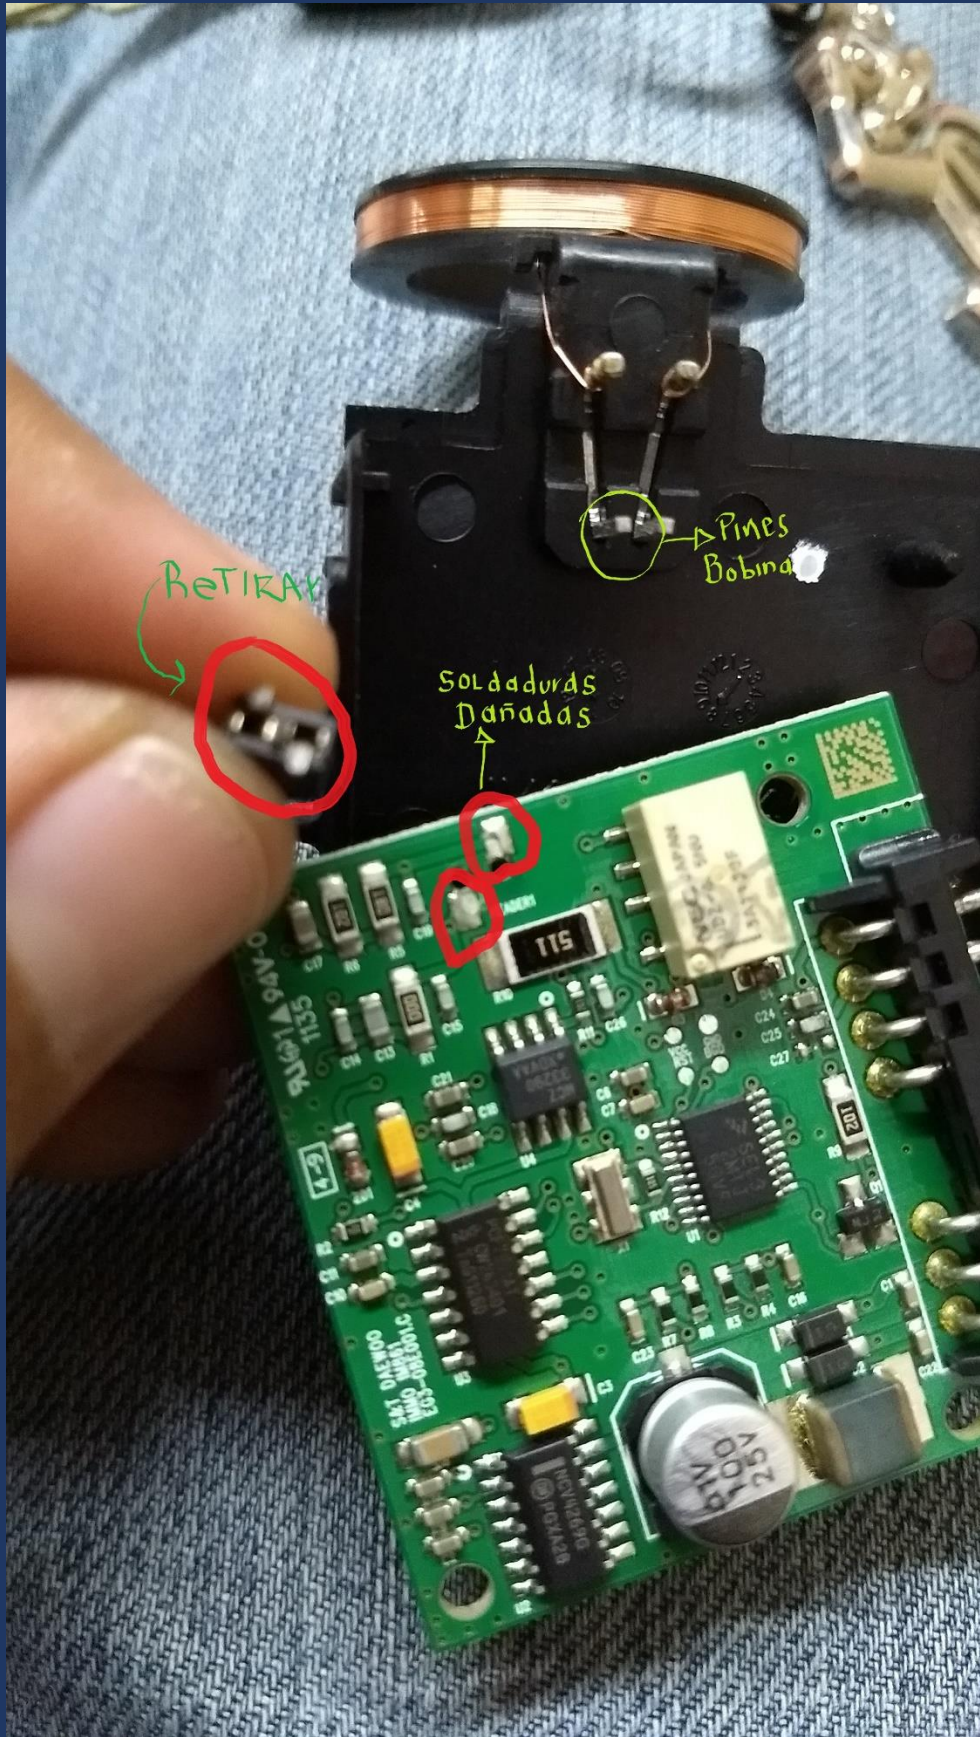
RETRAX

Pines Bobina

SOLDADURAS DAÑADAS

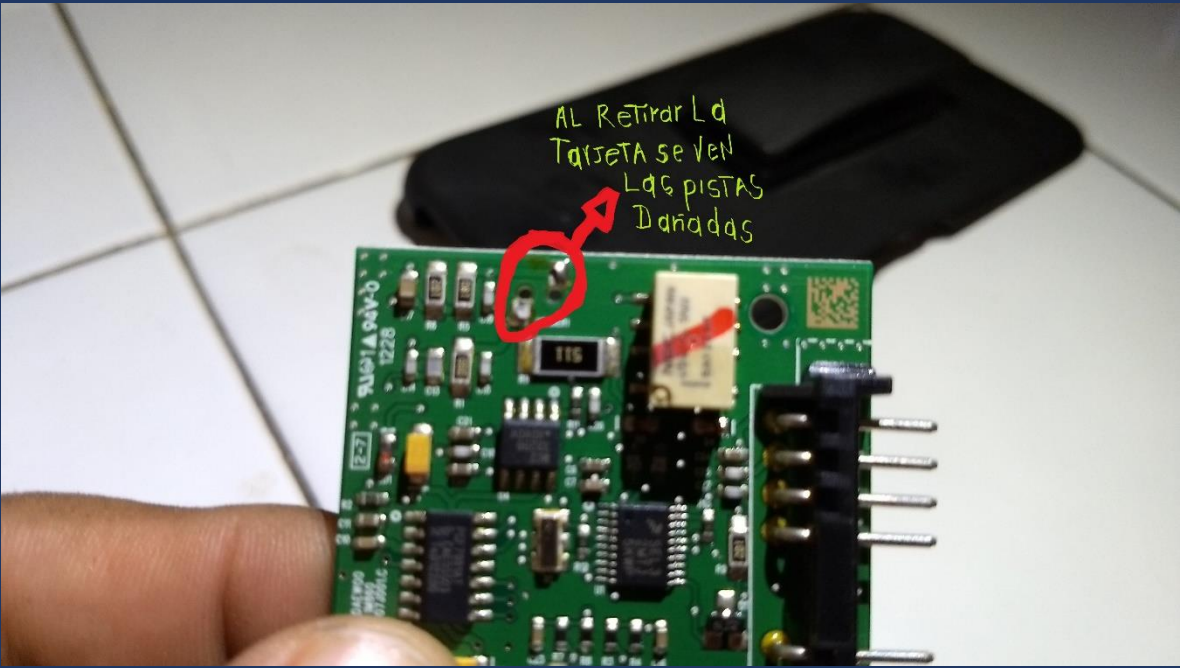
AL RETIRAR LA  
TARJETA SE VEN  
LAS PISTAS  
DAÑADAS

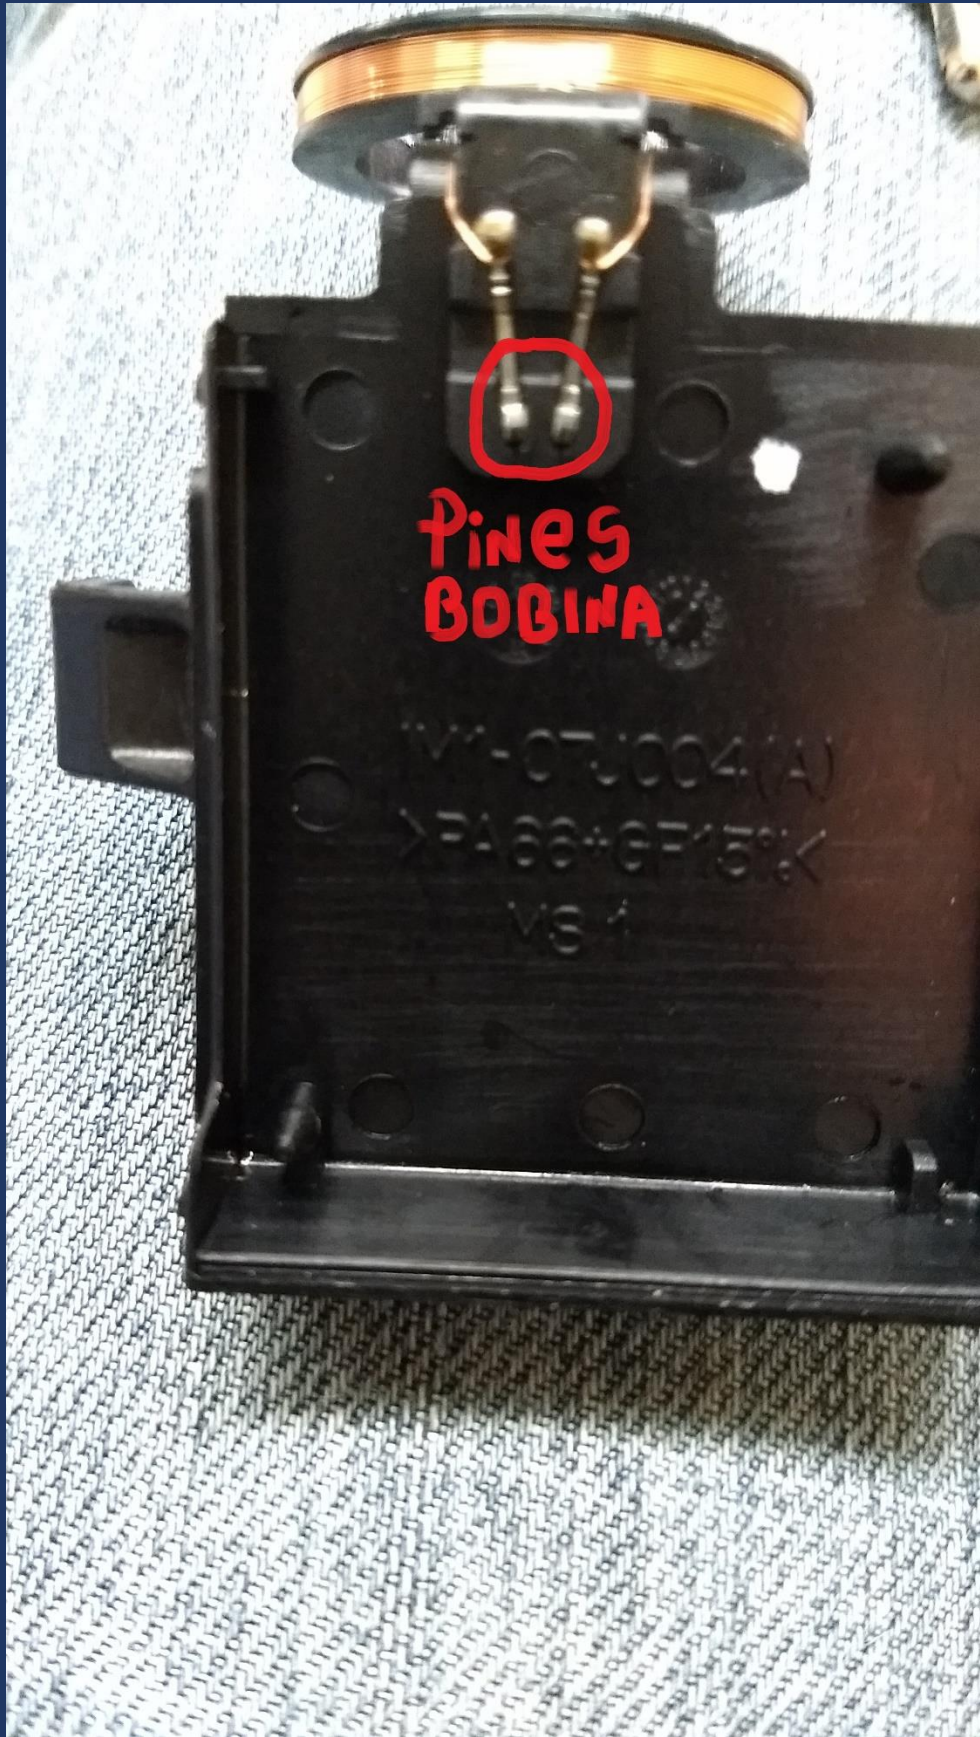
PINES  
BOBINA
