# HUBICACION DE EPROMS EN LOS MODULOS DE INMO

## LUPO, SPORT VAN, CROSS FOX.

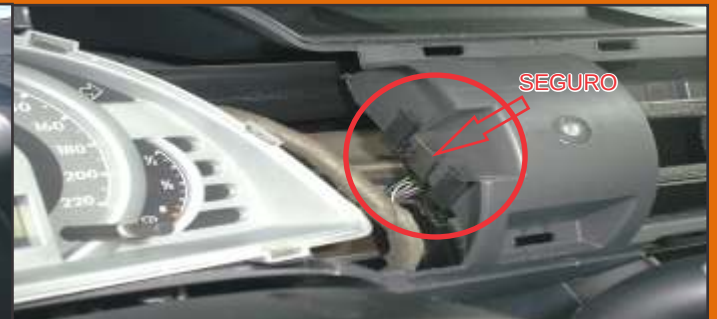
1. INMO POINTER  
MEGAMOS

Seleccione opción Megamos

CONECTE INMO Y  
PRESIONE BOTON 2

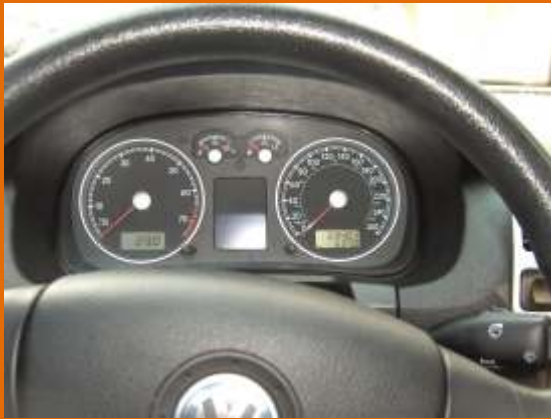
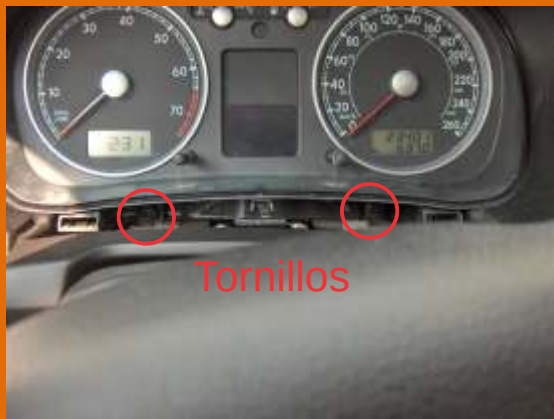
# Jetta 08+ Dash 1J5 920 826L

Tornillos

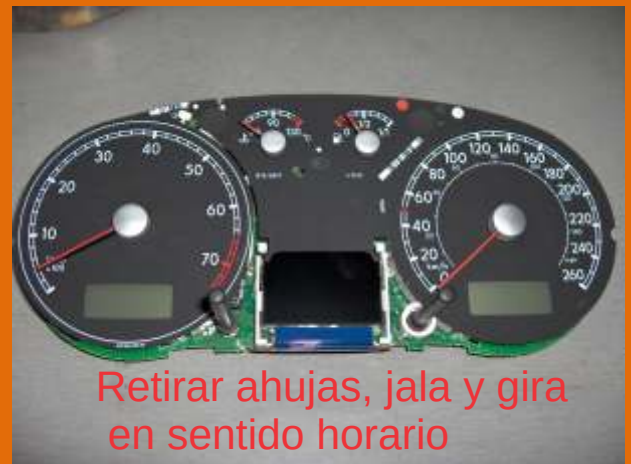
Retirar agujas, jala y gira en sentido horario

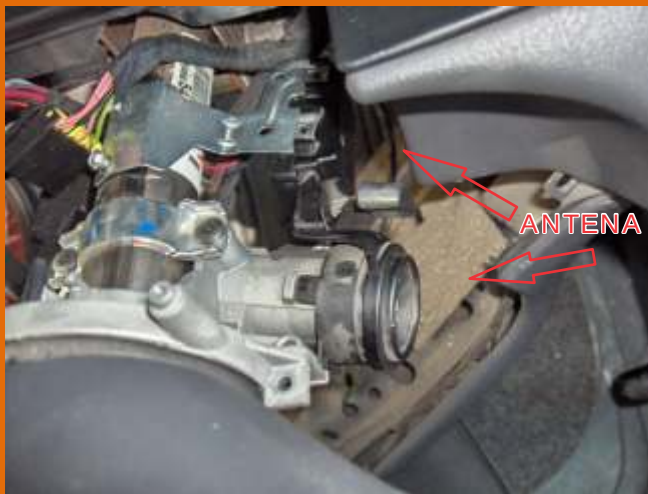
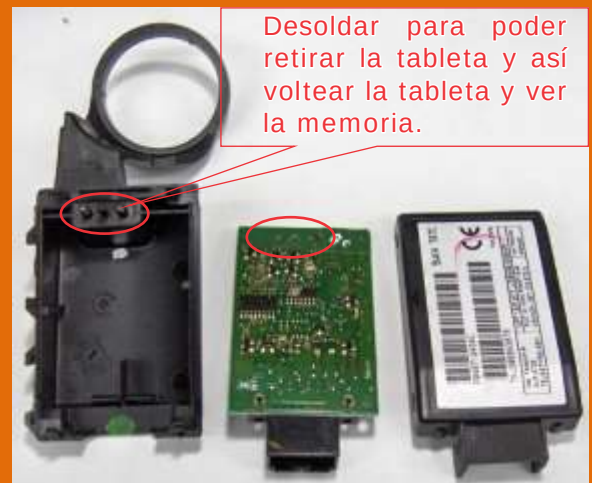
## CHRYSLER TIPO 1 (1998-2000)

1. Quite la antena que esta al rededor de la columna del encendido.
2. Retire la tapa de la antena, ayudado con un desarmador plano pequeño, para poder quitar los seguros de la tapa.
3. Usted necesita retirar la soldadura de las 2 puntas que sostienen la antena y la tableta. (Necesita usar un extractor de soldadura)
4. Una vez retirado la soldadura, usted puede retirar la tableta del plástico.
5. De vuelta a la tableta y usted vera una memoria.
6. Ponga la pinza en la memoria, lado rojo a la izquierda.
7. Seleccione con el Euro Lector II versión 1.3 Chrysler tipo 1.
8. Usted vera en la pantalla del Euro el VIN de 17 dígitos y el pin 4 dígitos.

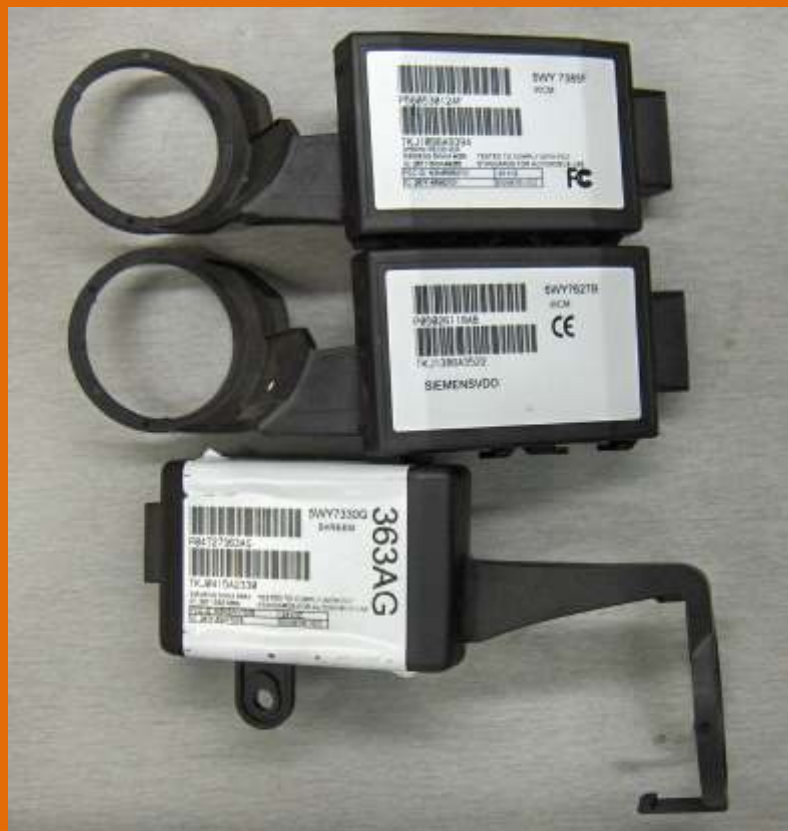
# Chrysler, Jeep y Dodge Antena Sistema Pacifica ST 95040, 80.

CARAVAN 2004-2005.  
LIBERTY 2005-2007.  
PACIFICA 2004-2007.  
TOWN & COUNTRY 2004-2007.  
VOYAGER 2004-2005.

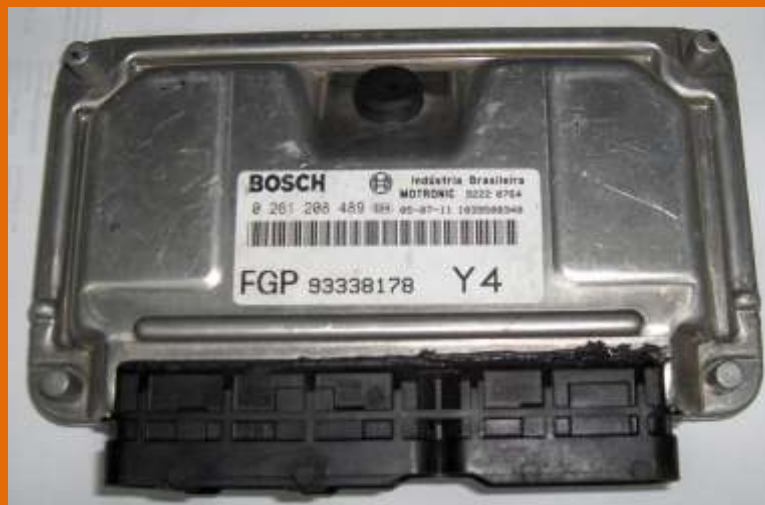
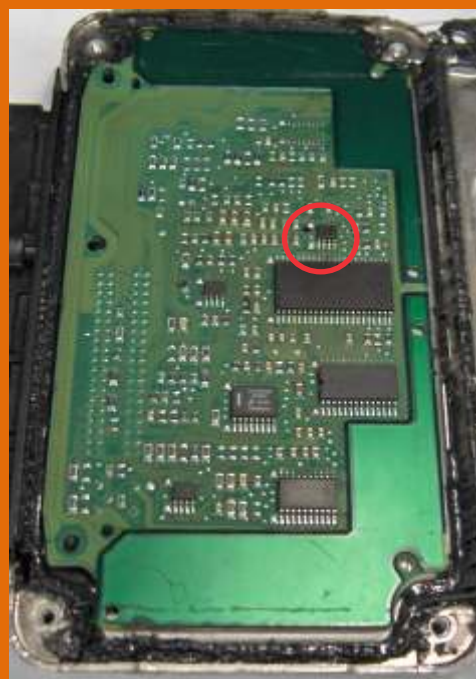
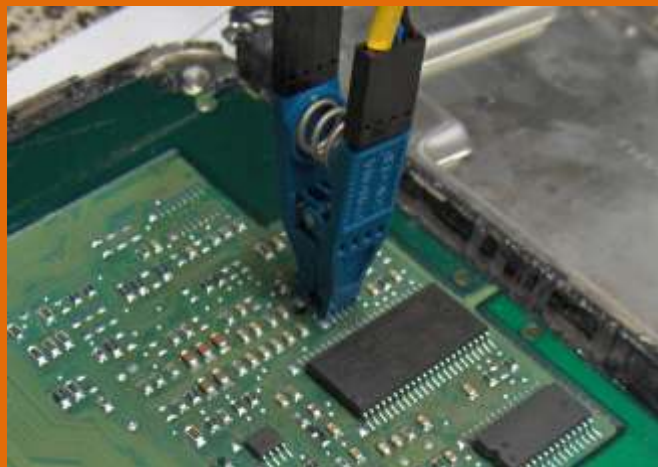
## Astra ECU 2004+ Brasil

1.ASTRA ECU  
95080 2004+

93CTC69B56B10709  
1 CODIGO:0773

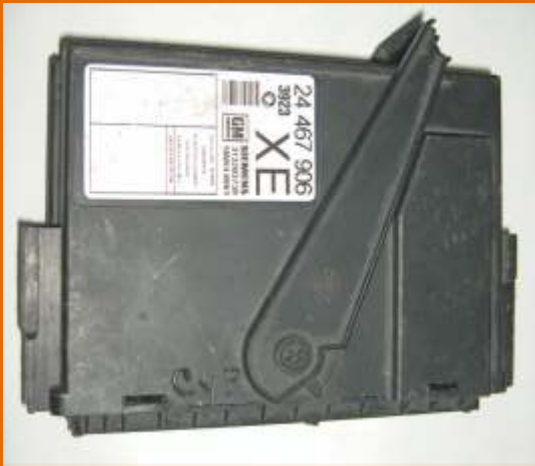
## Corsa C, Meriva y Tornado BCM Alarma Siemens 315 MHz.

Mismo Código inmovilizador y control remoto.

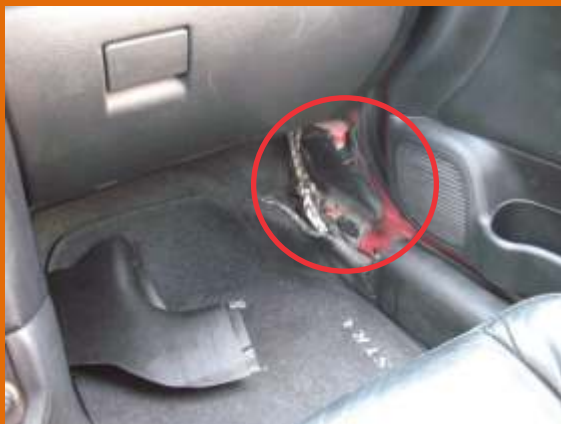
## Astra BCM Alarma Megamos 04+ 433.92 MHz.

Astra 2004+ Opel (ECU Bosch) Hecho en Brasil  
Código inmovilizador y control remoto diferente.

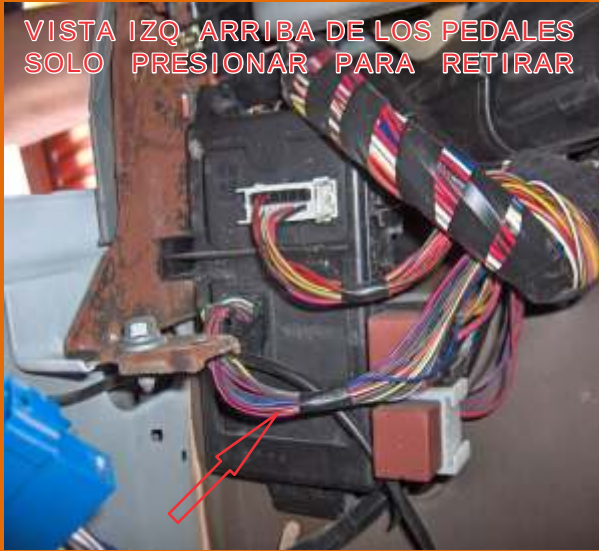
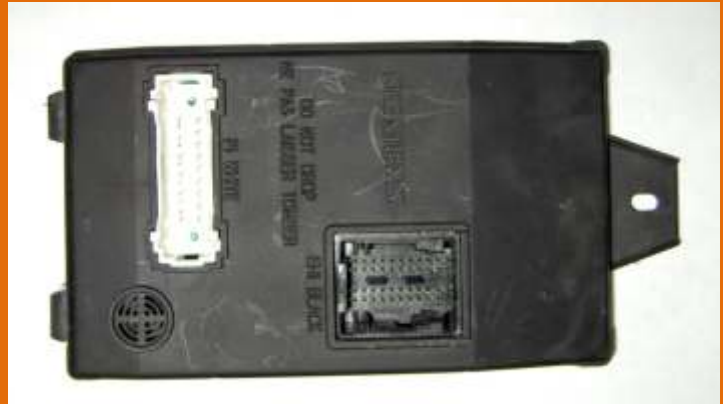
# PLATINA, APRIO Y CLIO II (NO SPORT 2 PUERTAS)

VISTA IZQ ARRIBA DE LOS PEDALES  
SOLO PRESIONAR PARA RETIRAR

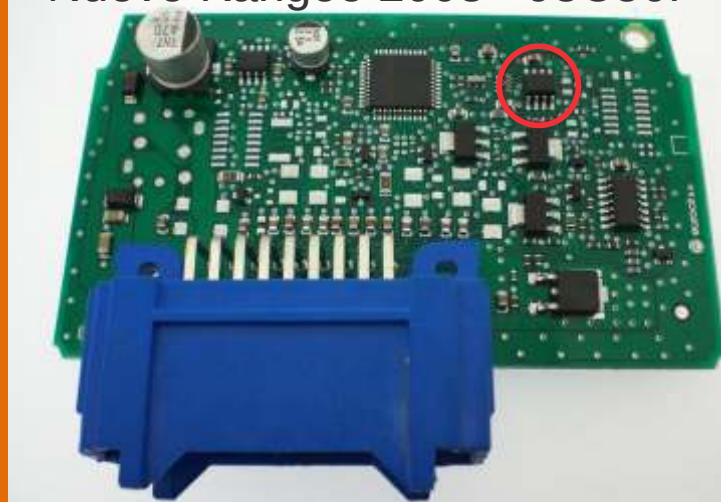
## Nuevo Kangoo 2008+ 93C56.

Necesita escribir la lectura en un transponder "T5" ID:33 Renault, t con un clonador que tenga la opción de escritura.

Inserte el transponder en su llave.

Regrese todo a su lugar.

Pruebe su llave que apague el testigo.

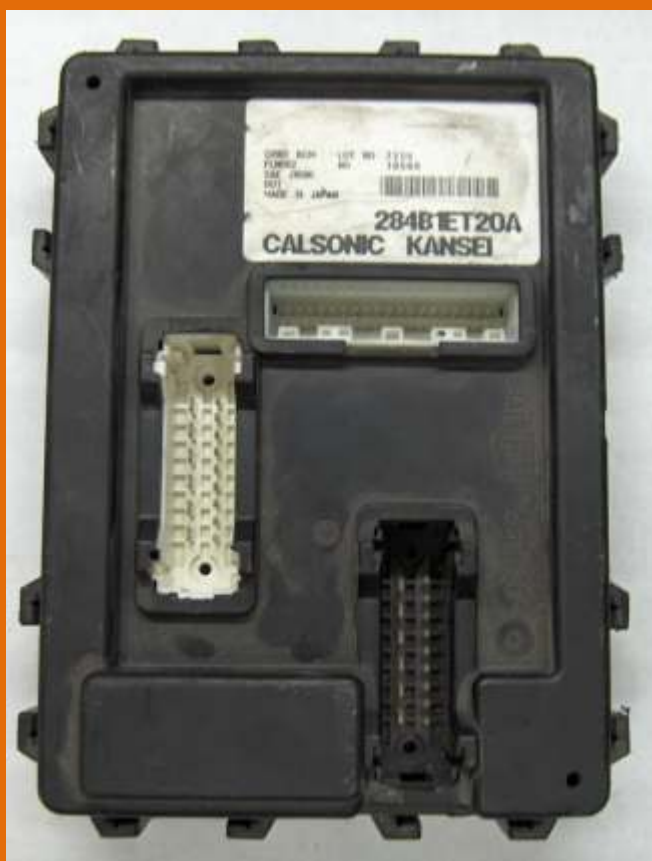
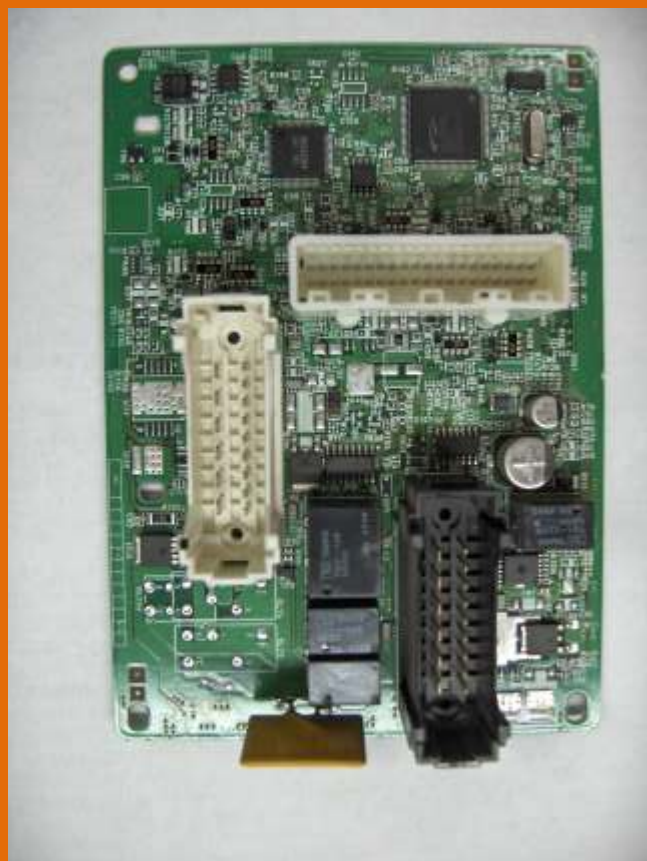
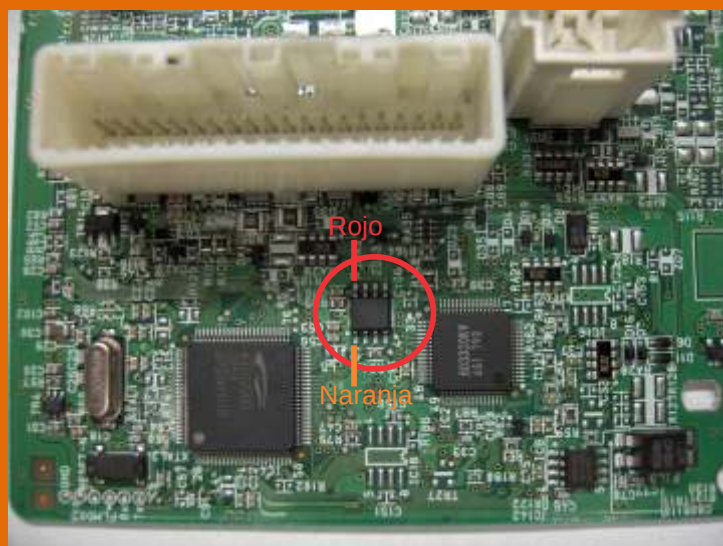
# Nissan Frontier, Sentra, Tiida. R66 BCM Calsonic Kansei

4 tornillos

2 tornillos

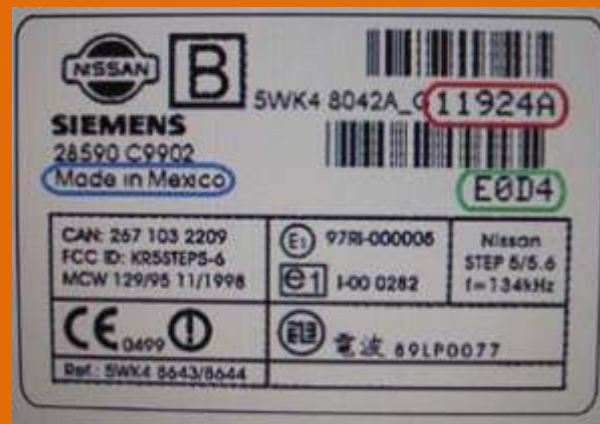
11924A-E0D4

- \*Boton Izq. seleccionas "B o L"
- \*Boton Der. "Ok"
- \*Boton Der. de nuevo "Ok".
- \*Boton Izq. escribe "0 al F"
- \*Boton Der. "Seleccionas y siguiente"
- \*Boton Izq. "convierte"
