**Ing. Eduardo Guerrero Huizar**  
**Programador Automotriz**

:::: FALLO-CAUSA-  
REPARACION Y SOLUCION  
DE INMOVILIZADOR EN  
CHEVROLET/DAEWOO  
MATIZ, AVEO, SPARK HASTA  
2017.5 ::::

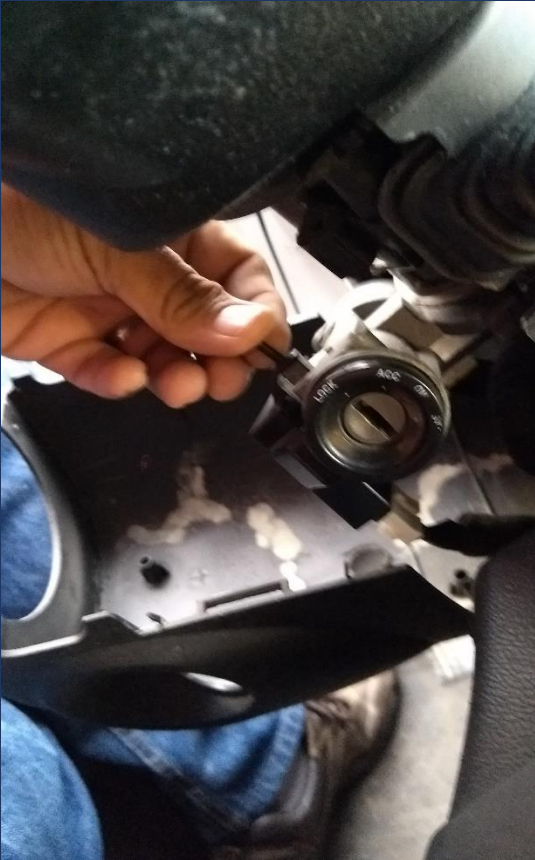
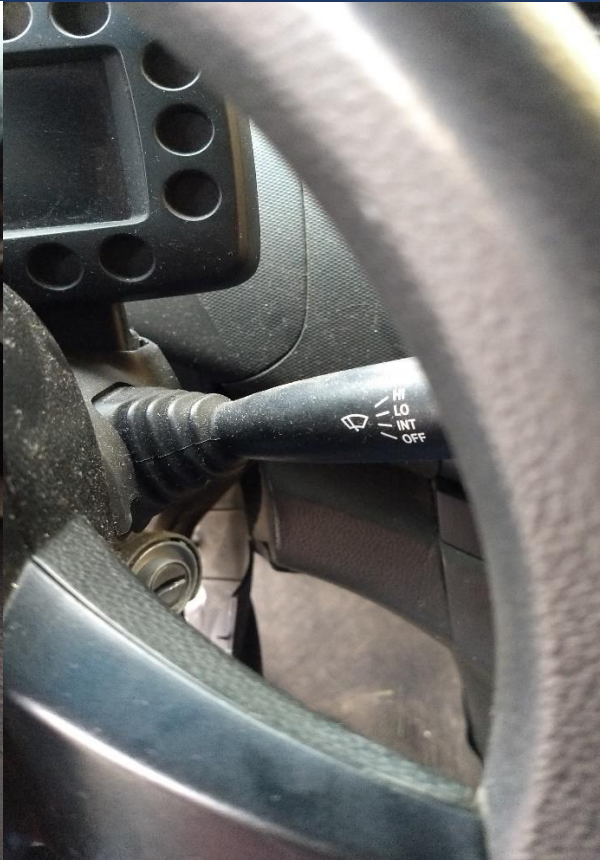
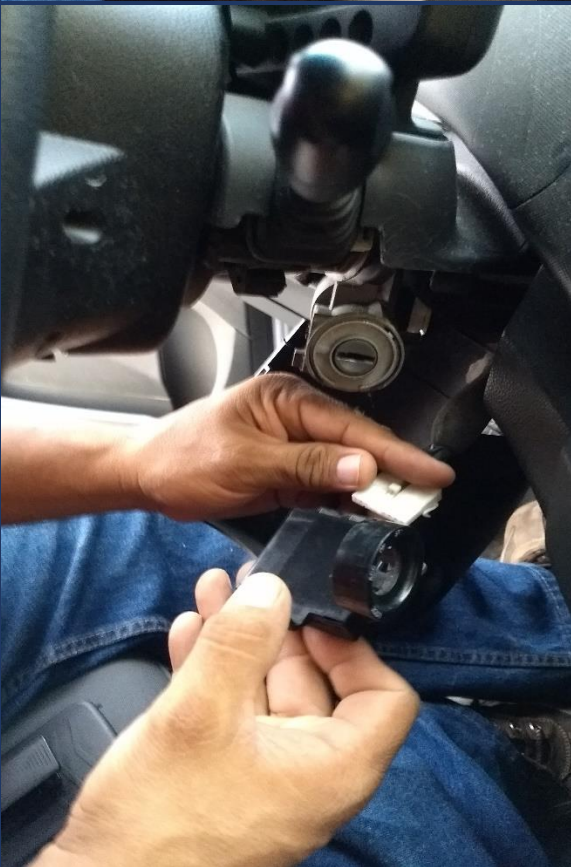
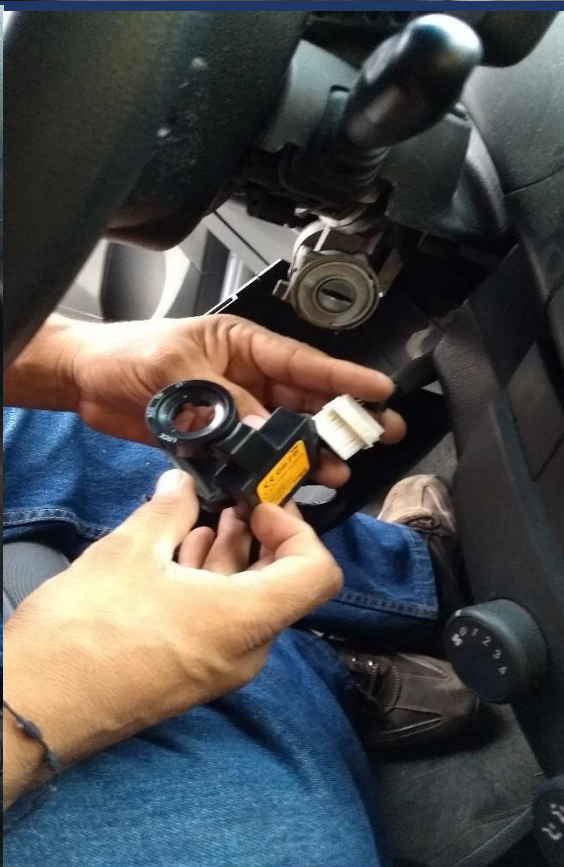
4.- AL ABRIR IGNICION EL TESTIGO SE ENCUENTRA FIJO Y NO ENCIENDE EL VEHICULO

R: EN ESTE CASO ES MUY IMPORTANTE HACER UNA REVICION EN EL INMOVILIZADOR ANTENA, TENEMOS QUE DESMONTARLA DE LA COLUMNA DE DIRECCION CON MUCHO CIUDADO PARA NO DAÑARLA, CLARO ESTO ES SIEMPRE Y CUANDO LOS PUNTOS ANTERIORES YA SE ENCUENTREN DESCARTADOS YA QUE SON CHEQUEOS DE RUTINA Y NECESARIOS PARA PODER HACER UN BUEN DIAGNOSTICO YA QUE SUELE SUCEDER QUE EN OCACIONES EL SCANNER NO NOS INDICA EL FALLO.
